## ДИАГНОСТИКА ЭПА – ОПЫТ РАБОТЫ НОВОВОРОНЕЖСКОЙ АЭС

© 2014 г. М.Т. Слепов, Н.П. Сысоев

*Филиал ОАО «Концерн Росэнергоатом» Нововоронежская АЭС-2,  
г. Нововоронеж, Воронежская обл.*

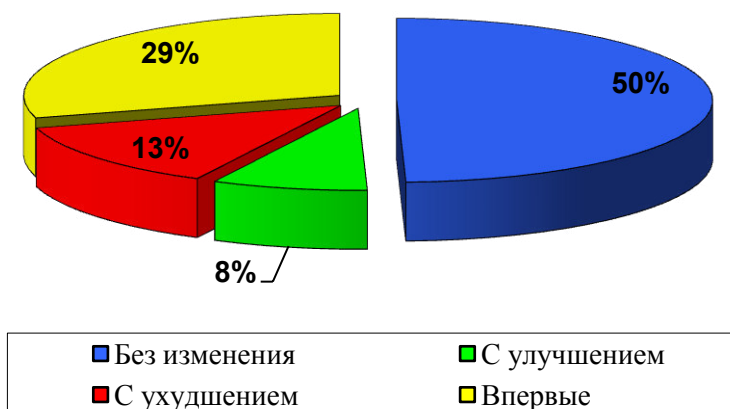
- арматура, продиагностированная впервые – 63 из 214 ед. (29%);
- арматура без ухудшения технического состояния – 106 из 214 ед. (50%);
- арматура с улучшением технического состояния – 17 из 214 ед. (8%);
- арматура с ухудшением технического состояния – 28 из 214 ед. (13%).

Рис. 1. Классификация ЭПА энергоблока №3 по состоянию

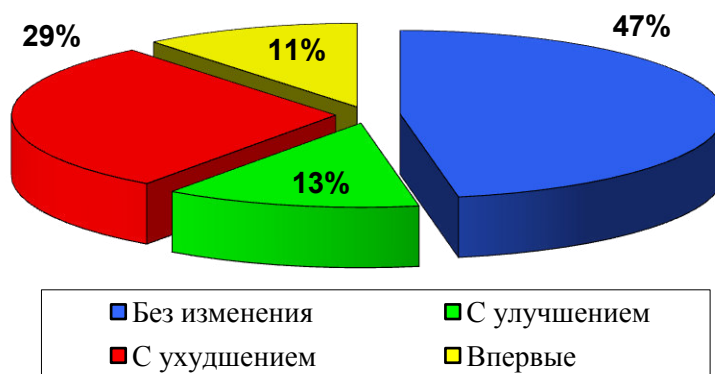
- арматура, продиагностированная впервые – 17 из 157 ед. (11%);
- арматура с улучшением технического состояния – 20 из 157 ед. (13%);
- арматура без ухудшения технического состояния – 74 из 157 ед. (47%);
- арматура с ухудшением технического состояния – 46 из 157 ед. (29%).

- у 5-ти единиц арматуры наблюдается улучшение контролируемых параметров;
- у 16-ти единиц арматуры параметры практически не изменились;
- у 12-ти единиц арматуры (29%) произошло ухудшение контролируемых параметров, что говорит о низком качестве проведённого ремонта.

Рис. 2. Классификация ЭПА энергоблока №4 по состоянию

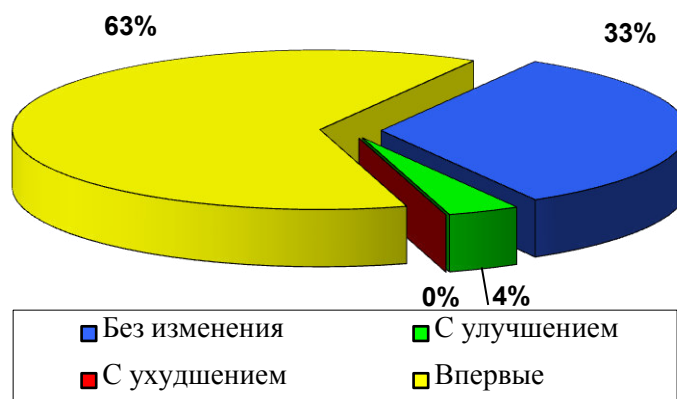
- арматура, продиагностированная впервые – 83 ед. реакторного цеха (РЦ) 63% и 131 ед. турбинного цеха (ТЦ) 40%;
- арматура без ухудшения технического состояния – 44 ед. РЦ (33%) и 149 ед. ТЦ (44%);
- арматура с улучшением технического состояния – 5 ед. РЦ (4%) и 15 ед. ТЦ (5%);
- арматура с ухудшением технического состояния – 36 ед. ТЦ (11%).

По РЦ не выявлено арматуры, техническое состояние которой ухудшилось по результатам диагностирования. Это может быть связано с тем, что 63% арматуры продиагностировано впервые и нет возможности для сравнения.

Рис. 3. Классификация ЭПА РЦ-5 по состоянию

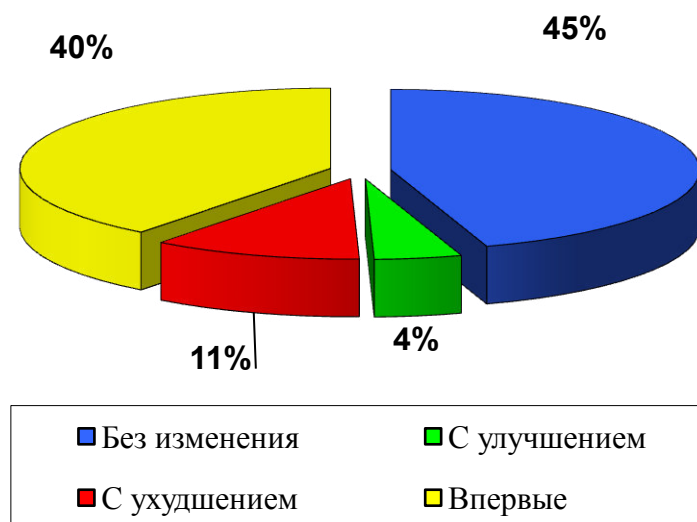
Рис. 4. Классификация ЭПАТЦ-5 по состоянию
